Integrasi Tata Letak Pohon dan Penilaian Risiko dalam Perancangan Koridor Jalan di Kota Bogor

Keywords: Tree Risk Assessment; Urban Street Corridor; Visual Tree Assessment; Risk Management; Urban Green Infrastructure

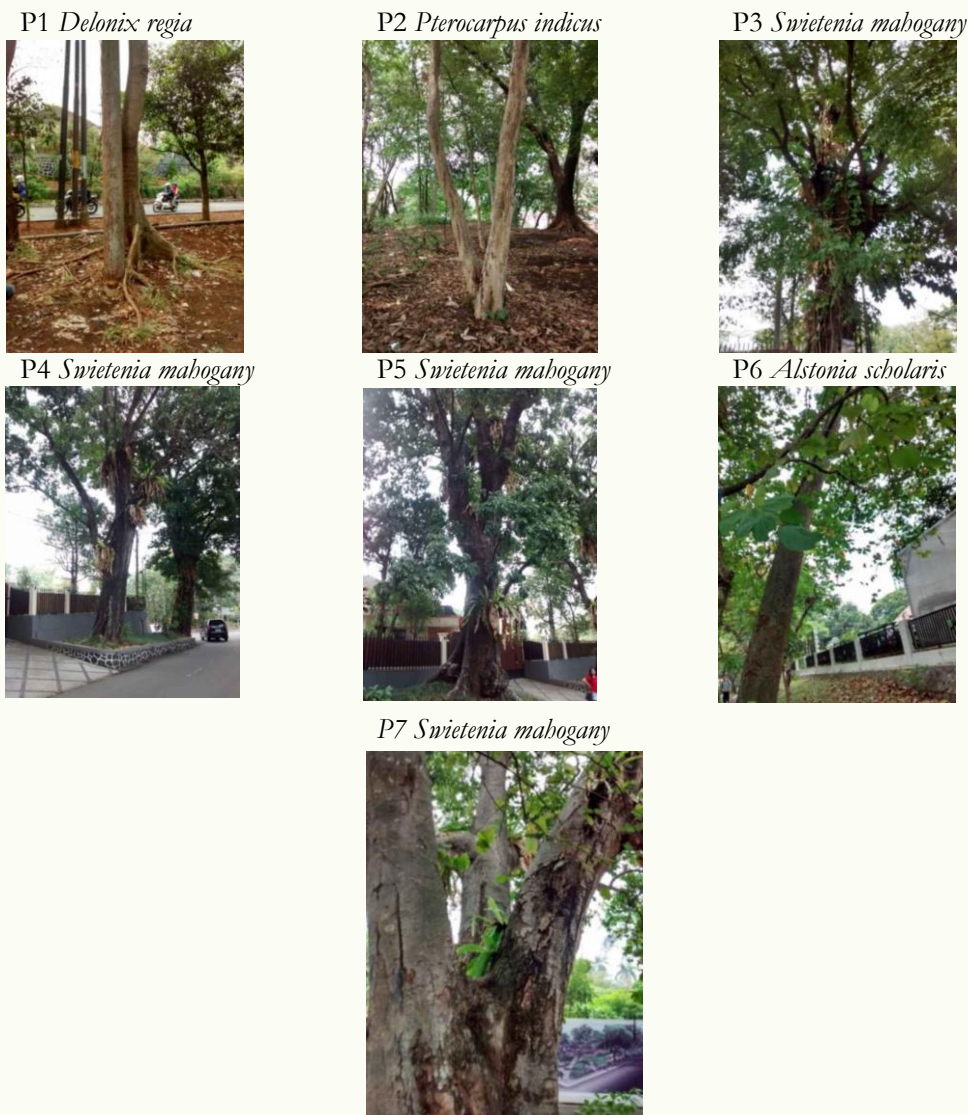
Gambar 2. Sampel Pohon di Lokasi Pengamatan

Identifikasi awal terhadap tujuh pohon pada koridor Jalan Salak dan Jalan Pangrango menunjukkan variasi spesies, ukuran batang, tinggi, dan diameter tajuk yang cukup signifikan (tabel 1). Pohon-pohon tersebut terdiri dari *Delonix regia*, *Pterocarpus indicus*, *Swietenia mahagoni*, dan *Alstonia scholaris* (gambar 2), di mana sebagian besar memiliki diameter batang besar dan tajuk yang lebar, terutama pohon mahoni yang mendominasi lokasi. Data ini menjadi dasar untuk memahami potensi risiko struktural dan hubungan antara karakteristik morfologi pohon dengan kondisi tapaknya.

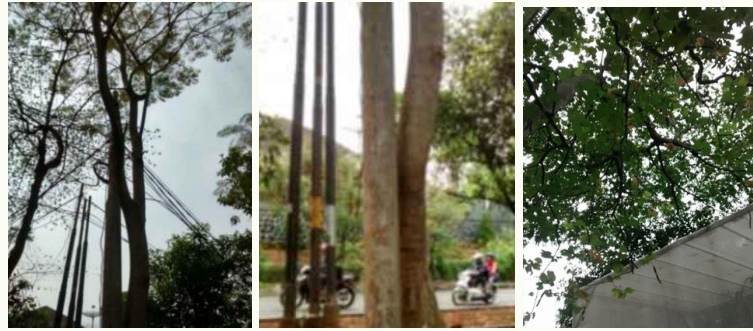
Gambar 3. Pohon di Tengah Infrastruktur Perkotaan

Hasil penilaian target menunjukkan bahwa hampir seluruh pohon berada dalam kedekatan langsung dengan aktivitas manusia dan infrastruktur penting, seperti jalan raya, tiang listrik, gedung pertokoan, dan area pejalan kaki (gambar 3). Mayoritas target berada “dalam zona tajuk”, dengan durasi keberadaan yang konstan hingga sering. Hal ini meningkatkan tingkat eksposur risiko apabila terjadi kegagalan pohon.

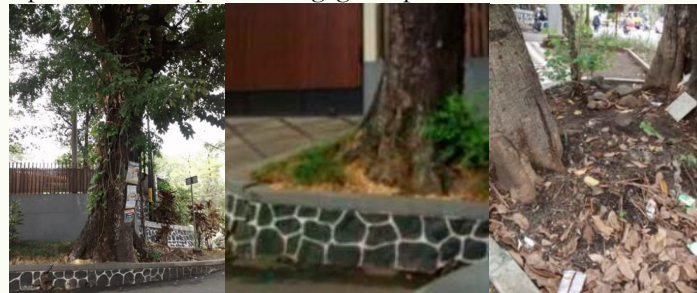
Gambar 4. Pohon Memiliki Tekanan Ruang untuk Tumbuh

Pohon pada lokasi tepi jalan menunjukkan intensitas target yang lebih tinggi dibanding pohon pada area terbuka. Analisis faktor tapak memperlihatkan bahwa sebagian besar pohon mengalami tekanan ruang tumbuh, terutama pada P3, P4, P5, P6, dan P7 yang berada di tepi jalan (gambar 4). Kondisi tanah relatif sempit, dipadatkan, dan pada beberapa kasus tertutup perkerasan hingga 80%. Perubahan tapak berupa pemotongan akar ditemukan pada hampir semua pohon tepi jalan. Seluruh pengamatan dilakukan pada kondisi iklim mikro yang sama, yaitu hujan berat, yang turut memengaruhi kelembapan tanah dan potensi kegagalan perakaran.

Rekomendasi perancangan koridor jalan perlu mempertimbangkan perbedaan kelas risiko setiap pohon sekaligus mengintegrasikan prinsip keselamatan, kenyamanan, dan fungsionalitas ruang jalan (tabel 4). Untuk pohon dengan risiko sedang, mitigasi yang direkomendasikan adalah pemangkasan tajuk reduktif untuk mengurangi beban struktural pada cabang dan akar, dikombinasikan dengan

pemantauan rutin setiap dua bulan untuk mengevaluasi perkembangan cacat pada batang, tajuk, maupun kondisi fisiologis pohon. Pada pohon dengan risiko tinggi, intervensi yang diperlukan bersifat lebih agresif, seperti pemotongan batang kodominan atau penebangan selektif apabila kemiringan batang ekstrem dan kerusakan akar tidak memungkinkan perbaikan secara struktural.

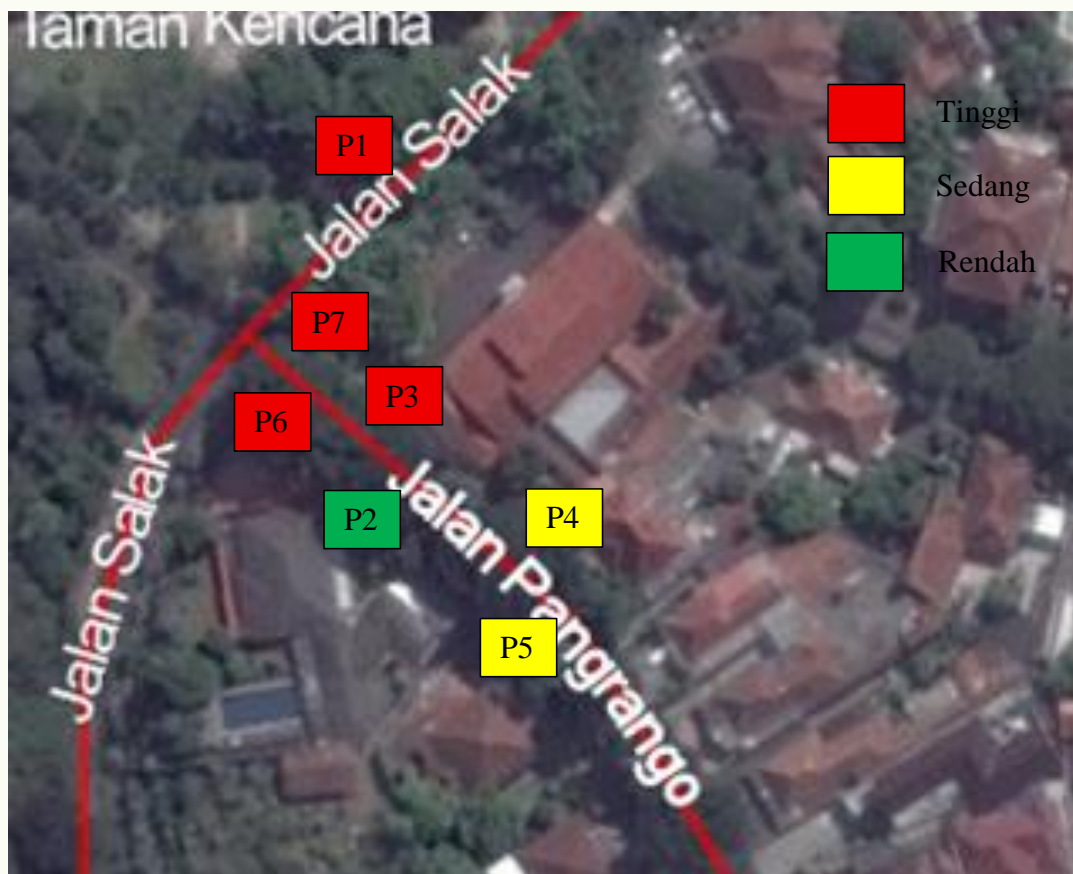
Gambar 5. Pemetaan Lokasi Pohon Berisiko

Distribusi risiko pada koridor Jalan Salak dan Jalan Pangrango menunjukkan bahwa pohon berisiko tinggi terkonsentrasi pada segmen dengan trotoar sempit dan perkerasan yang sangat dekat dengan batang, terutama pada area persimpangan kedua jalan tersebut. Kondisi ini menyebabkan zona perakaran menjadi sangat terbatas, akar terpotong, dan sebagian tertutup perkerasan hingga 80%, sehingga kemampuan pohon untuk menopang beban struktural berkurang secara signifikan. Sebaliknya, pohon yang berada pada area terbuka dengan ruang perakaran lebih luas (P1–P2) menunjukkan tingkat risiko rendah karena tidak mengalami tekanan fisik dari infrastruktur dan memiliki ruang tumbuh yang cukup. Korelasi ini memperlihatkan bahwa keterbatasan ruang tanam dan perubahan tapak—terutama pemotongan akar akibat pembangunan trotoar dan utilitas—merupakan faktor dominan yang meningkatkan risiko kegagalan pohon pada jalur hijau perkotaan.

Hasil pemetaan spasial memperkuat temuan tersebut. Pohon berisiko tinggi teridentifikasi pada segmen yang tidak hanya memiliki trotoar sempit dan perkerasan mendekati batang, tetapi juga merupakan titik pertemuan arus angin (*wind corridor*) pada simpang Salak–Pangrango. Pada kawasan ini, paparan angin meningkat karena efek kanal dan ruang terbuka antar-bangunan, sementara sistem perakaran sangat terbatas. Kombinasi antara beban aerodinamis tinggi dan dukungan akar rendah menciptakan kondisi paling rentan terhadap kegagalan batang maupun perakaran selama hujan angin. Sebaliknya, area terbuka pada awal koridor menunjukkan risiko rendah karena akar bebas berkembang dan tidak terjadi konflik dengan utilitas maupun perkerasan. Pola spasial ini konsisten dengan prinsip “*target-site-tree*” pada Formulir Penilaian Risiko VTA/ISA, di mana risiko meningkat ketika ekspos angin tinggi berinteraksi dengan perubahan tapak dan zona target yang intensif.
