## Restorasi Banuaoge di Kota Palu

**Nurwahida, Khaerunnisa, Zubair Butudoka, Altim Setiawan**  
Jurusan Teknik Arsitektur, Fakultas Teknik, Universitas Tadulako  
ida003wahida@gmail.com

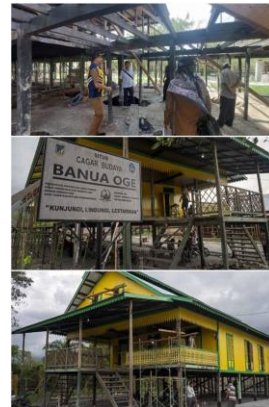
**Gambar 2. Tahapan Proses Restorasi Pada Banuaoge**

Restorasi mayor biasanya melibatkan intervensi yang besar pada kondisi fisik. Tahapan survei, perencanaan dan perancangan harus dilakukan dengan perhatian sepenuhnya pada detail-detail komponen, sehingga informasi dan data-data yang berkaitan dengan kondisi eksisting dari situs atau bangunan bersejarah harus dipertimbangkan matang-matang, serta prosedur

dari evaluasi juga harus dilakukan oleh tenaga ahli untuk disetujui dengan mempertimbangkan berbagai aspek.

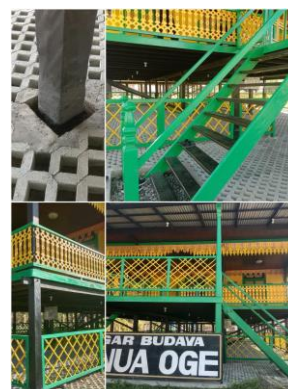
**Gambar 3. Restorasi & Rehabilitasi Banuaoge**

Restorasi yang dilakukan pada Banuaoge mengedepankan pada aspek pelestarian dengan memanfaatkan kembali bahan-bahan yang digunakan dan mengganti bahan yang tidak dapat digunakan. Sehingga pola ukiran dan ornamen masih tetap utuh dan sesuai dengan kondisi awal. Bahan yang tidak dapat digunakan diganti dengan bahan sejenis sehingga nilai Sejarah dan ornamen sebagai ciri khas peradaban dapat dipertahankan. Proses restorasi hampir 85 persen masih utuh dalam penggunaan bahannya, hanya ada beberapa ukiran dan struktur yang menggunakan substansi baru yang menguatkan, mengganti komponen-komponen yang rusak.

| No | Sebelum dipugar | Sesudah dipugar | Keterangan |
|---|---|---|---|
| 1. | | | Konstruksi dan bentuk atap bentuk lama tetap dipertahankan. Hanya ada sedikit perubahan yang dilakukan yaitu penambahan ornamen di atasnya.<br><br>Ornamen merupakan ciri khas dari bangunan cagar budaya yang unik, spesifik dan menarik sehingga perlu dijaga keasliannya. Upaya pemertamaan dilakukan dengan memperbaiki bagian-bagian yang rusak. |
| 2. | | | Bagian bangunan yang tidak layak dan rusak direstorasi kembali menjadi seperti semula sesuai dengan aslinya. |
| 3. | | | Warna cat bangunan setelah dipugar, didominasi warna kuning dan hijau. Warna itu memiliki artinya masing-masing. Kuning diartikan sebagai warna kebesaran dan hijau dimaksud dengan kehidupan dan kesuburan tanah Kaili. |
