Resiliensi Ekologi dalam Pengelolaan Zona Merah Pasca-Bencana Likuefaksi Balaroa

The Balaroa area in Palu City experienced severe damage due to liquefaction triggered by the 2018 earthquake and was subsequently designated as a red zone where rebuilding is prohibited. This condition requires a safe and adaptive area management approach. This study aims to identify the forms and indicators of ecological resilience that have developed and to formulate an ecological resilience-based management strategy for post-liquefaction red zones. The research employs a descriptive qualitative approach with a case study method, using field observations, semi-structured interviews with residents and related stakeholders, and document review. Data were analyzed using a descriptive-interpretative technique through data reduction, ecological and spatial categorization, and conceptual synthesis based on ecological resilience principles. The results indicate the emergence of natural vegetation regeneration, the use of open spaces as infiltration and productive garden areas, and the development of adaptive non-permanent structures as key indicators of locally grounded ecological resilience. Based on the

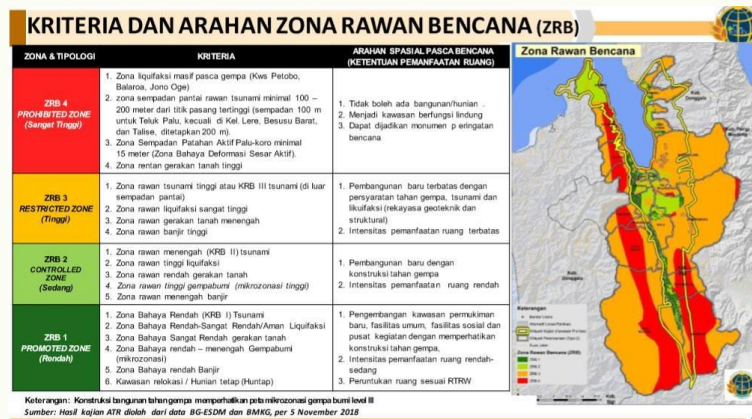
Gambar 1. Kriteria dan Arahan Zona Rawan Bencana (ZRB)

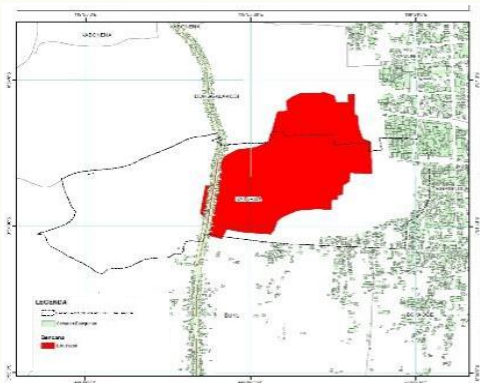
Gambar 4. Peta Kawasan Likuefaksi Balaroa

Secara spasial, batas kawasan likuefaksi Balaroa ditandai oleh sejumlah elemen jalan utama, yaitu Jalan Gawalise di sisi barat, Jalan Kelor di sisi timur, Jalan Sungai Manonda di sisi selatan, dan Jalan Manggis di sisi utara. Keempat batas ini mengapit area inti likuefaksi yang menjadi fokus kajian dalam penelitian ini.

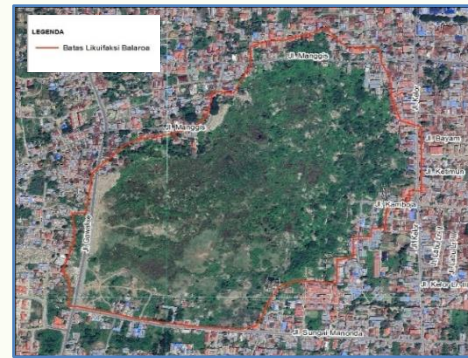
Gambar 5. Lokasi Likuefaksi Balaroa

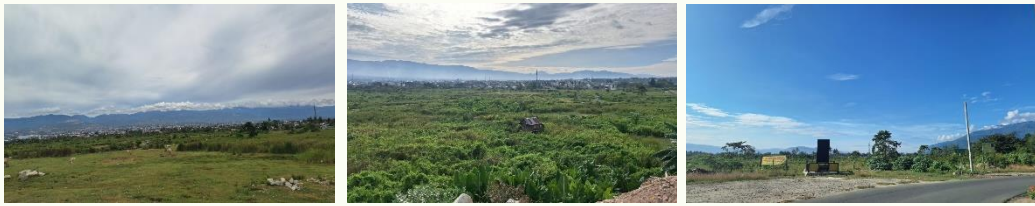
Gambar 6. Kondisi Lahan Pasca-Bencana Likuefaksi Balaroa Tanpa Pengelolaan Menjadi Hutan Belantara

Observasi lapangan menunjukkan bahwa sebagian area berkembang menjadi ruang terbuka tidak terkelola, sementara pada beberapa titik muncul intervensi vegetasi melalui penanaman pohon oleh komunitas dan lembaga. Fungsi kawasan juga mengalami pergeseran dari permukiman menjadi ruang terbuka, ruang memorial, serta area aktivitas sosial-keagamaan berkala. Dokumentasi lapangan memperlihatkan keberadaan jalur vegetasi linear, kebun skala kecil, dan ruang berkumpul temporer.

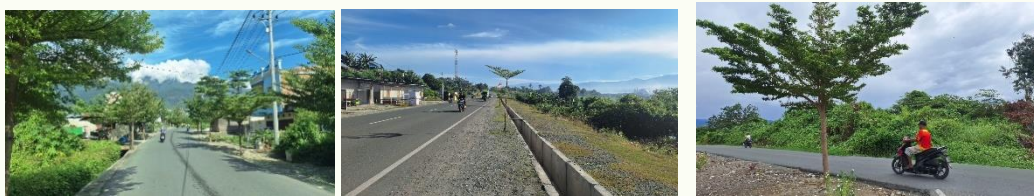
Gambar 7. Kondisi Lahan Pasca-Bencana Likuefaksi Balaroa Penanaman Vegetasi Sepanjang Jalan Utama Area Likuefaksi

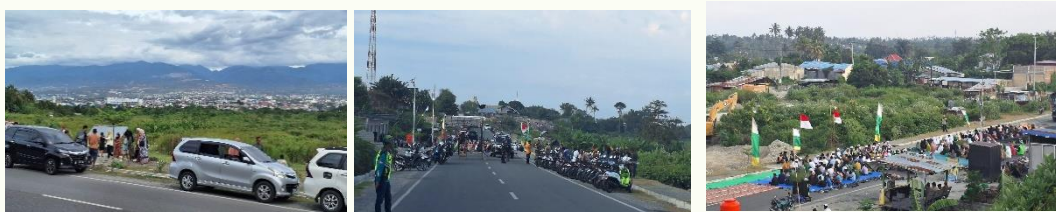
Gambar 8. Kondisi Lahan Pasca-Bencana Likuefaksi Balaroa Aktivitas Wisata Kebencanaan dan Ritual Dzikir Bersama

Wawancara dengan warga dan informan kunci menunjukkan bahwa kawasan eks likuefaksi di Balaroa masih dimanfaatkan secara terbatas untuk aktivitas sosial, ritual, dan kunjungan berkala. Bentuk adaptasi yang muncul bersifat tidak tetap dan muncul pada waktu tertentu, seperti kegiatan doa bersama, ziarah lokasi bencana, dan wisata kebencanaan.

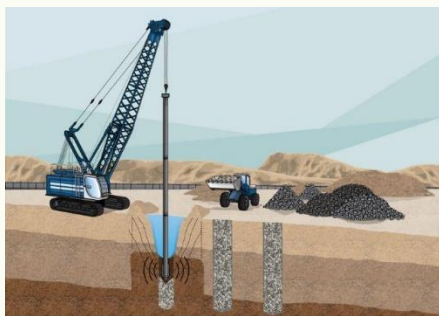
Stone column merupakan suatu metode pembuatan kolom pada tanah lunak kohesif maupun non-kohesif lepas dengan memasukkan material granural seperti krikil maupun krakalmenggunakan vibro probe sebagai teknik untuk meningkatkan konsolidasi tanah. Stone column di nilai efektif untuk perbaikan tanah yang luas dan membutuhkan daya dukung tanah yang cukup besar seperti daerah pasca likuifaksi. Selain berfungsi sebagai drainase yakni peredam tekanan air pori penyebab likuifaksi, stone coloumn juga dapat meningkatkan respon ketahanan terhadap bencana likuifaksi (N O Anidhea, 2021).

Gambar 12. Stone Column Menggunakan Teknik Vibro Replecement

Mitigasi sangat akan sangat membantu kekhawatiran masyarakat, salah satu mitigasi yang dilakuka terhadap struktur tanah adalah dengan metode Stone Column. Stone Colomn salah satu upaya mitigasi bencana likuifaksi dengan metode perbaikan tanah pada kategori reinforcement atau perkuatan tanah.

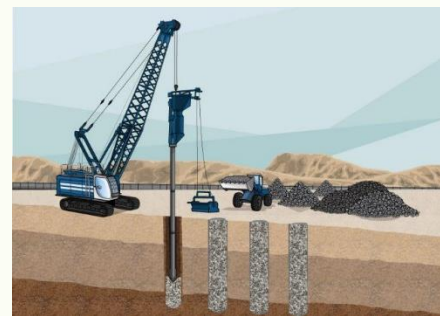
Gambar 13. Stone Column Menggunakan Teknik Vibro Replecement
